## **Protokoll zur Ortsbegehung in Gilching am 05. Mai 2015**

Ein Projekt der Arbeitsgruppe für Sozialplanung und Altersforschung

Die Ortsbegehung wurde durchgeführt im Rahmen der Aktionswoche „Zu Hause daheim“ vom Bayerischen Staatsministerium für Arbeit und Soziales, Familie und Integration

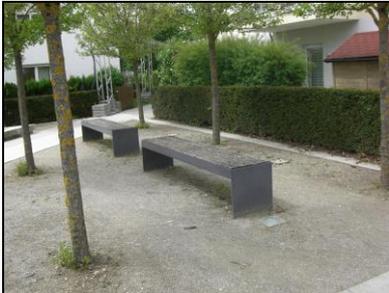
- Ecke Andechser Straße / Pollinger Straße:  
Ruhebänke ausreichen vorhanden,  
allerdings ohne Rückenlehne oder Armstütze  
*Vorschlag: Zwei bis drei Bänke mit Arm- und  
Rückenlehnen ausstatten*

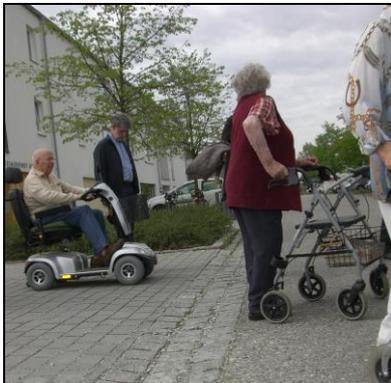
- Neben den Bürgersteigen an der Andechser Straße sind Wasserrinnen angebracht. Die Querung der Andechser Straße bedeutet deshalb für Nutzer von Rollstuhl / Rollator ein Hindernis.

*Vorschlag: Für die Querung wäre ein glatter Untergrund wünschenswert, zumindest an einer Stelle in Breite von Rollstuhl / Rollator*

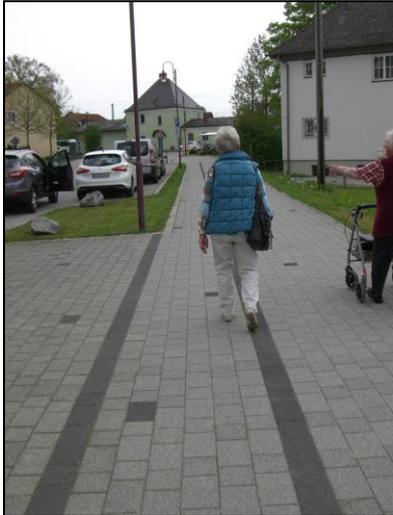
- Bürgersteig ist ausreichend breit und mit einem Radweg versehen. Dieser kann gut mit dem Rollstuhl / Rollator genutzt werden

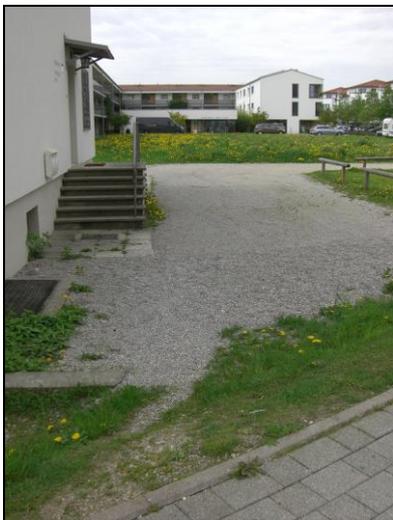
- Beim Gebäude der Gilchinger Tafel wird ein kleiner Weg als Abkürzung von den Bewohnerinnen und Bewohnern der betreuten Wohnanlage genutzt. Insbesondere im Winter besteht erhöhte Unfallgefahr.

*Vorschlag: Neubau der stationären Einrichtung abwarten und evtl. Gefahrenstelle entschärfen*

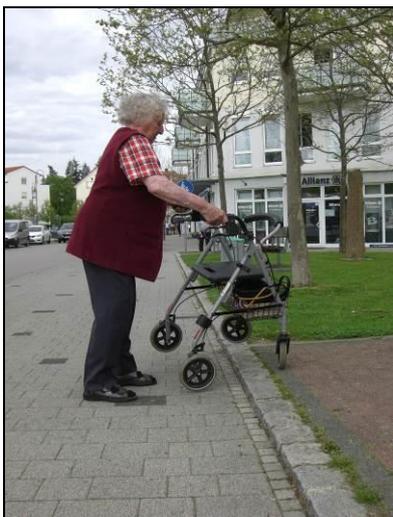
- Ruhebänke am Grünstreifen ohne Armlehne, zudem kleine Stufe vor den Bänken

*Vorschlag: Stufe absenken*

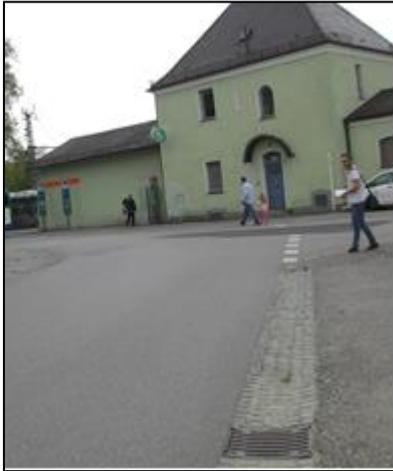
- Ende des Gehwegs Pollinger Straße:  
Halteverbot unvollständig, oft parken Autos auf dem Gehsteig  
*Vorschlag: Zusatzzeichen anbringen „Halten auch auf dem Seitenstreifen verboten“, Rücksprache mit der Polizei (Herr Heinz)*

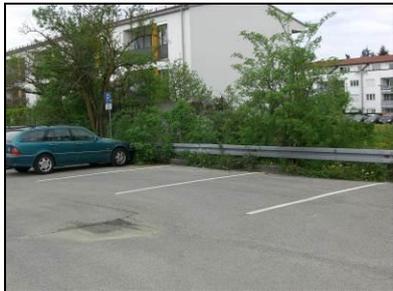
- Es gibt vier Behindertenparkplätze
- Ausreichend Parkmöglichkeiten sind vorhanden

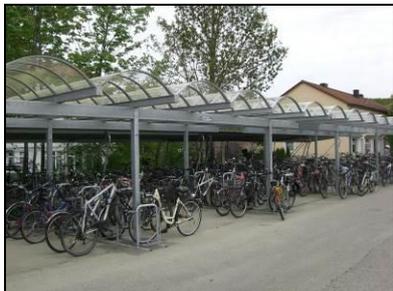
- Ausreichend überdachte Abstellmöglichkeiten für das Fahrrad
- An den Fahrradständern an der Bushaltestelle ist die Luftpumpe defekt (Schlauch fehlt)

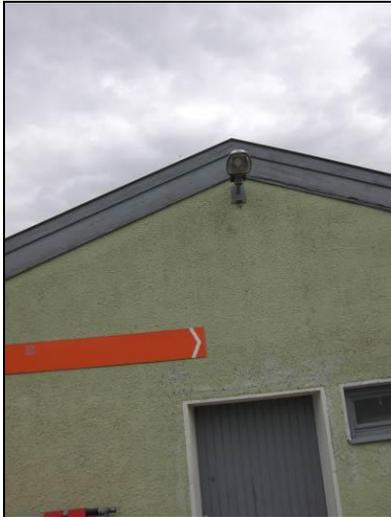
- Mangelhafte Beleuchtung vor dem Bahnhofsgebäude
- Fehlende öffentliche Toiletten

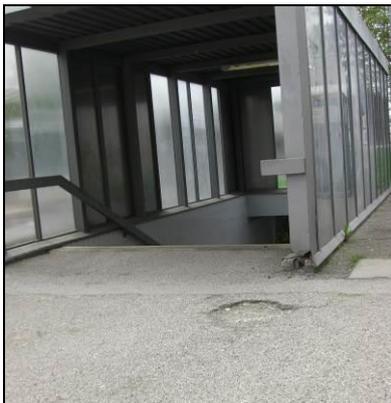
- Bodenbelag vor dem Bahnhof: Unfallgefahr
- Treppenzugang zum Bahnhof oft verschmutzt, Treppen brüchig
- Am Abend und im Winter Angstraum

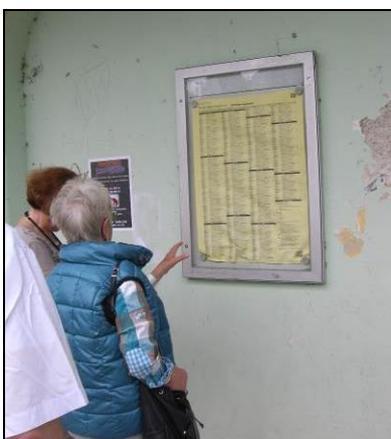
- Fahrplan für die S-Bahn:
  - Sehr klein geschrieben
  - Hängt sehr hoch
  - Bei Sonneneinstrahlung schwer lesbar

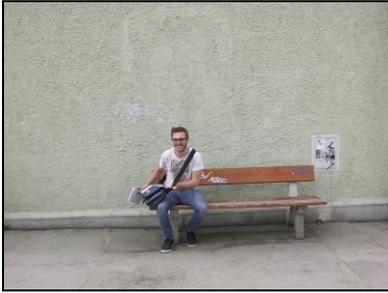
- Wartebereich
  - Mit einer Bank ausgestattet, stark verschmutzt
  - Wartebereich ist nicht überdacht

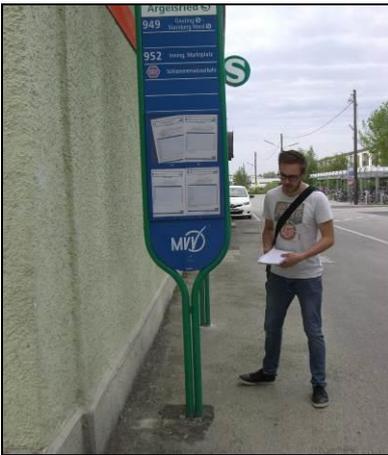
- Fahrpläne für die Buslinien hängen sehr hoch und sind klein geschrieben  
*Vorschlag: Absenkung der Fahrpläne um ca. 30cm*

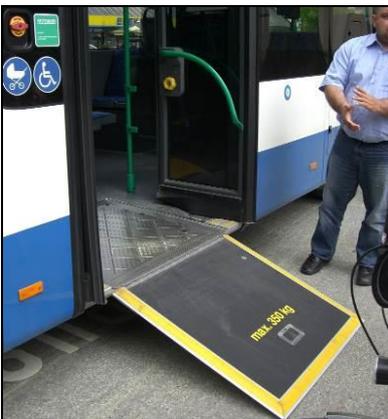
- Busse sind schnell und einfach für das Einsteigen mit Rollstuhl und Rollator umzubauen
- Freundliches Personal

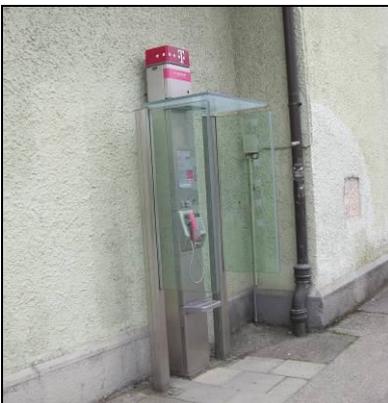
- Positiv ist die überdachte Telefonzelle und das Stadtauto

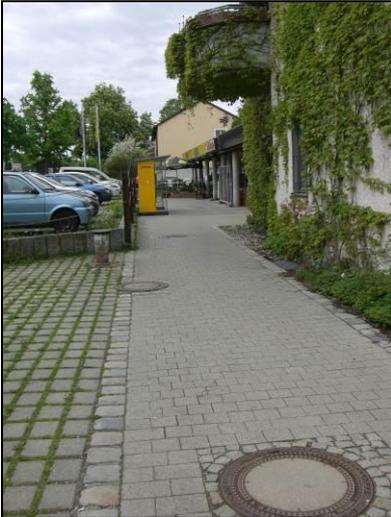
- Zugang mit Rollstuhl / Rollator und Kinderwagen gut möglich

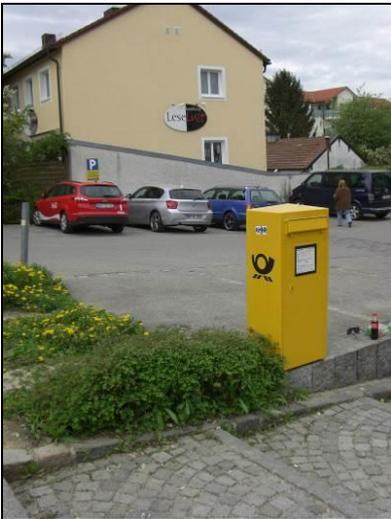
- Briefkasten am Edeka mit Rollstuhl / Rollator nicht erreichbar, da Stufen vor dem Einwurf  
*Vorschlag: beidseitigen Einwurf ermöglichen, dieser wäre jedoch nur dann erreichbar, wenn der Parkplatz vor dem Briefkasten nicht besetzt ist*

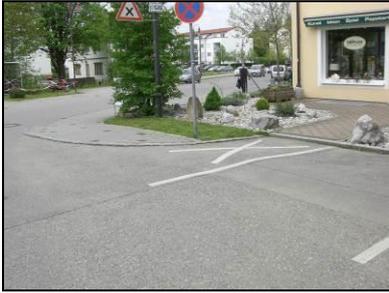
- Ecke Pollingerstraße: Gehsteig ist unterbrochen, teilweise hohe Bordsteine

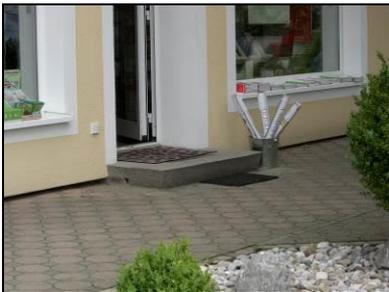
- Geschäfte (Zeitlos, Leselust) sind teilweise nur über eine hohe Stufe erreichbar

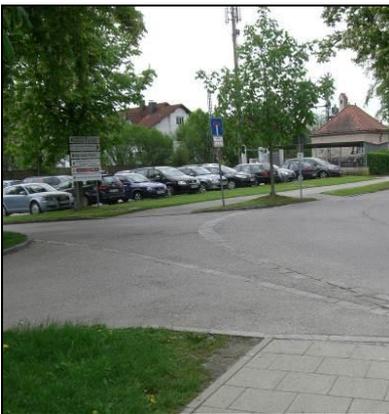
- Kurve beim Kino / El Diablo / Parkplätze S-Bahn gut gelöst, keine Bordsteine

Übergang mit Rollstuhl / Rollator gut möglich

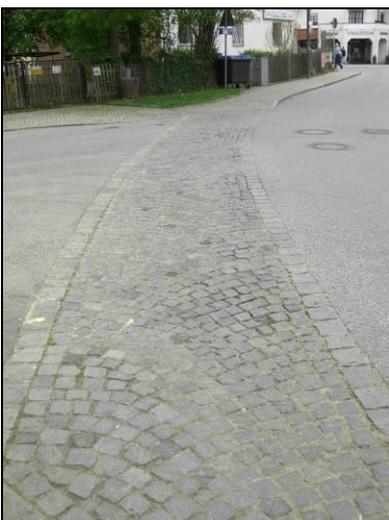
- Bürgersteige teilweise mit Kopfsteinpflaster versehen, insbesondere beim Abzweig Sägewerkstraße schlecht zu begehen
- Kino verfügt über einen Saal mit Zugang für Rollstuhlfahrer, im Parterre mit behindertengerechter Toilette, die bei Bedarf aufgesperrt wird

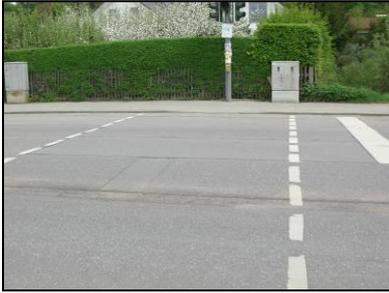
- Ampelanlage Römerstraße: Straße mittig erhöht
- Grünphase von neun Sekunden
- Bordstein kaum abgesenkt

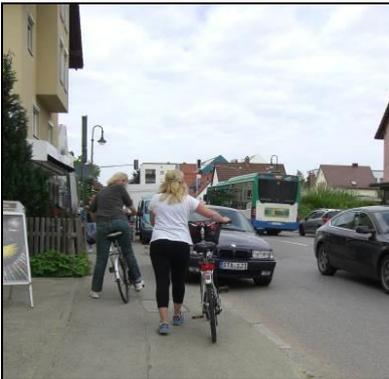
- Fehlender Radweg zwingt Radfahrer dazu, auf dem Bürgersteig zu fahren, die führt zu einer erhöhten Unfallgefahr

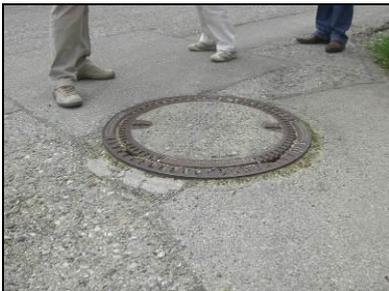
- Kanaldeckel im gesamten Untersuchungsgebiet sind erhöht und somit Stolperfallen bzw. schlecht mit Rollstuhl / Rollator zu überqueren

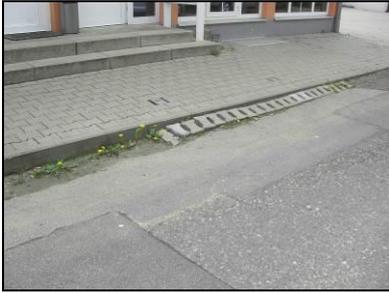
- Zugang zum Restaurant Rusticone mit Rollstuhl und Rollator kaum möglich
- Teilweise überhängende Sträucher  
*Vorschlag: Hinweis an Grundstückseigentümer und Sensibilisierung*
- Unebener Bodenbelag und Kanaldeckel sind Stolperfallen

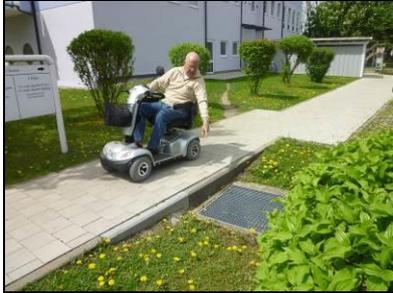
- Eingang zum Ärztehaus: neben dem Gehweg ist ein abgesenktes Lüftungsgitter mit einer 16 cm hohen Stufe. Hier besteht eine erhöhte Unfallgefahr  
*Vorschlag: Anbringung von Hinweisen und Absperrung*

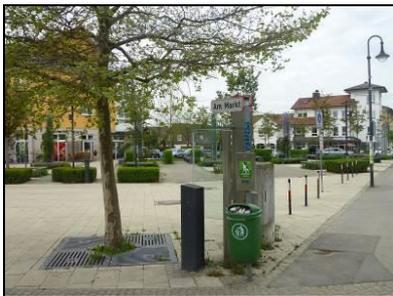
- Straßenbeschilderung ist gut lesbar, allerdings sind wenig Schilder vorhanden

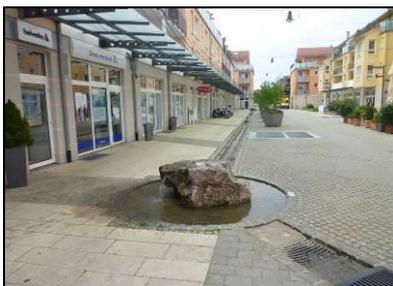
- Kopfsteinpflaster auf dem gesamten Marktplatz bedeutet ein Hindernis für Nutzer von Rollstuhl / Rollator

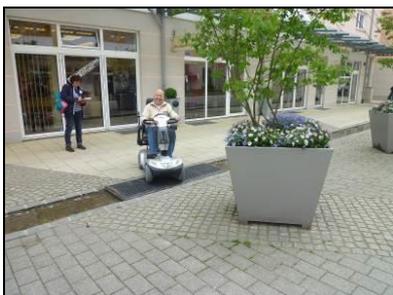
Wasserrinne schränkt freie Querung des Marktplatzes für Rollstuhlfahrer und Nutzer von Rollatoren ein

- Querungen über Wasserrinne vorhanden
- Vor der Querungsbrücke Höhe Zatopek steht ein großer Blumenkasten, Querung mit elektrischen Rollstuhl schlecht möglich

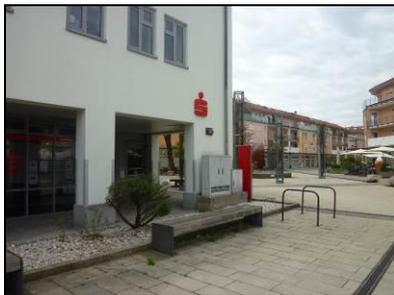
- Ruhebänke an der Sparkasse ohne Arm- und Rückenlehnen

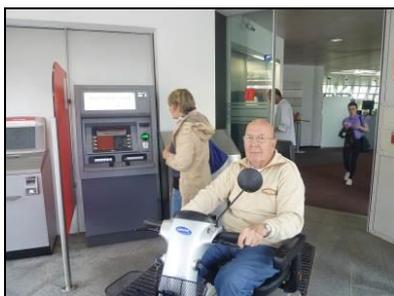
- Eingang mit Rollstuhl / Rollator gut befahrbar
- Bedienen der Automaten funktioniert gut, auch mit Rollstuhl / Rollator

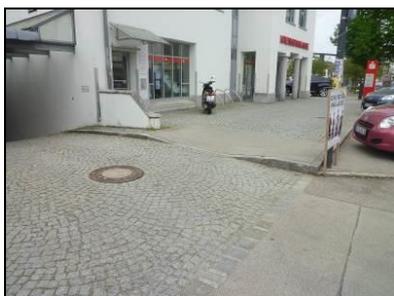
- Verbindung Sparkasse zu Römerstraße leicht abschüssig und mit Kopfsteinpflastern versehen
- Weg von Raiffeisenbank zur Apotheke leicht abschüssig

Beide Wege sind schlecht mit Rollstuhl / Rollator zu nutzen

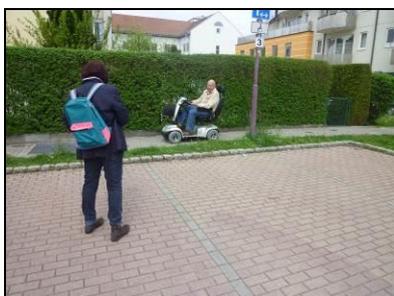
- Drei Behindertenparkplätze vorhanden
- Plätze sind sehr eng gebaut, Menschen mit Behinderung benötigen bei Ein- und Aussteigen mehr Platz
- Bordstein zum Bürgersteig hin ist nicht abgesenkt (7,5 cm hoch)
- Erfahrungsbericht: Behindertenparkplätze werden immer wieder von nicht-behinderten benutzt: Hier sind strengere Kontrollen nötig

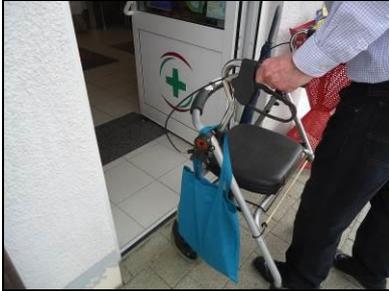
- Geschäfte: Teilweise kleine Türschwellen, die mit Rollstuhl / Rollator schlecht zu überqueren sind  
*Vorschlag: Während der Öffnungszeiten Matten auslegen*

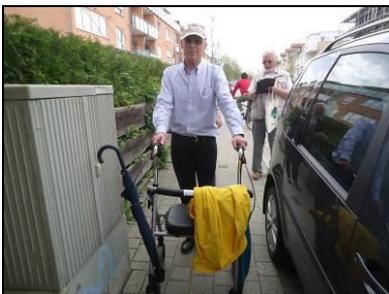
- Parkende Fahrzeuge verengen den Gehweg. Teilweise ist es nicht möglich mit Rollstuhl / Rollator durchzufahren

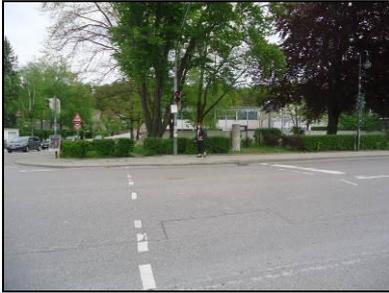
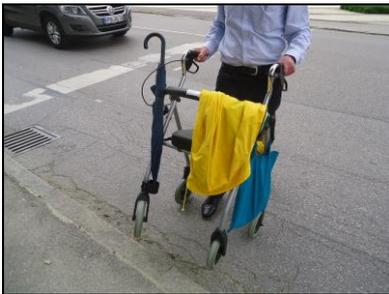
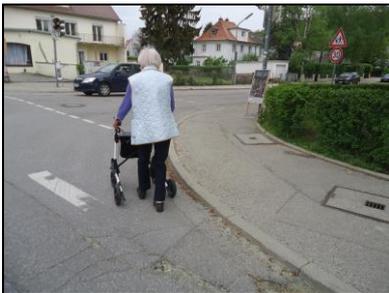
- Ampel bei bestimmter Sonneneinstrahlung schlecht zu erkennen
- Nicht alle Bordsteine sind abgesenkt, teilweise mit Rollstuhl / Rollator keine Möglichkeit, um auf den Gehsteig zu kommen
- Ampelphase nur 9 Sekunden, sehr kurz für mobilitätseingeschränkte Menschen
